Intervenções metálicas em edificações de valor histórico e cultural: estudos de caso de interfaces

Pinacoteca do Estado de São Paulo

Centro Cultural Parque das Ruínas

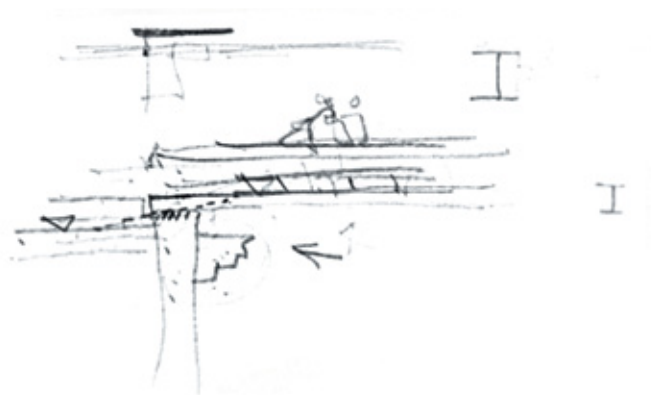
A estrutura de todas as passarelas inseridas no edifício é composta de perfis I ao longo de sua extensão e que tem uma redução na altura da alma ao aproximar-se do apoio (fig. 2).

Figura 2: Corte longitudinal parcial: A) caminho das cargas nas passarelas; B) interface entre passarela metálica e alvenaria existente dos pátios laterais do 2º pavimento (desenho cedido pelo arquiteto)

A primeira, detalhamento da interface entre as passarelas de aço e a alvenaria de tijolos de barro preexistente, localiza-se nos dois pátios laterais do edifício. Segundo o arquiteto, em vez de engastar as passarelas nas paredes, optou por simplesmente apoiá-las nas lajes, objetivando uma melhor distribuição do carregamento.
